Mikroklimatische Auswertung

Kirchengasse Nr. 1-30

Masterplan Grün
Straßenraum

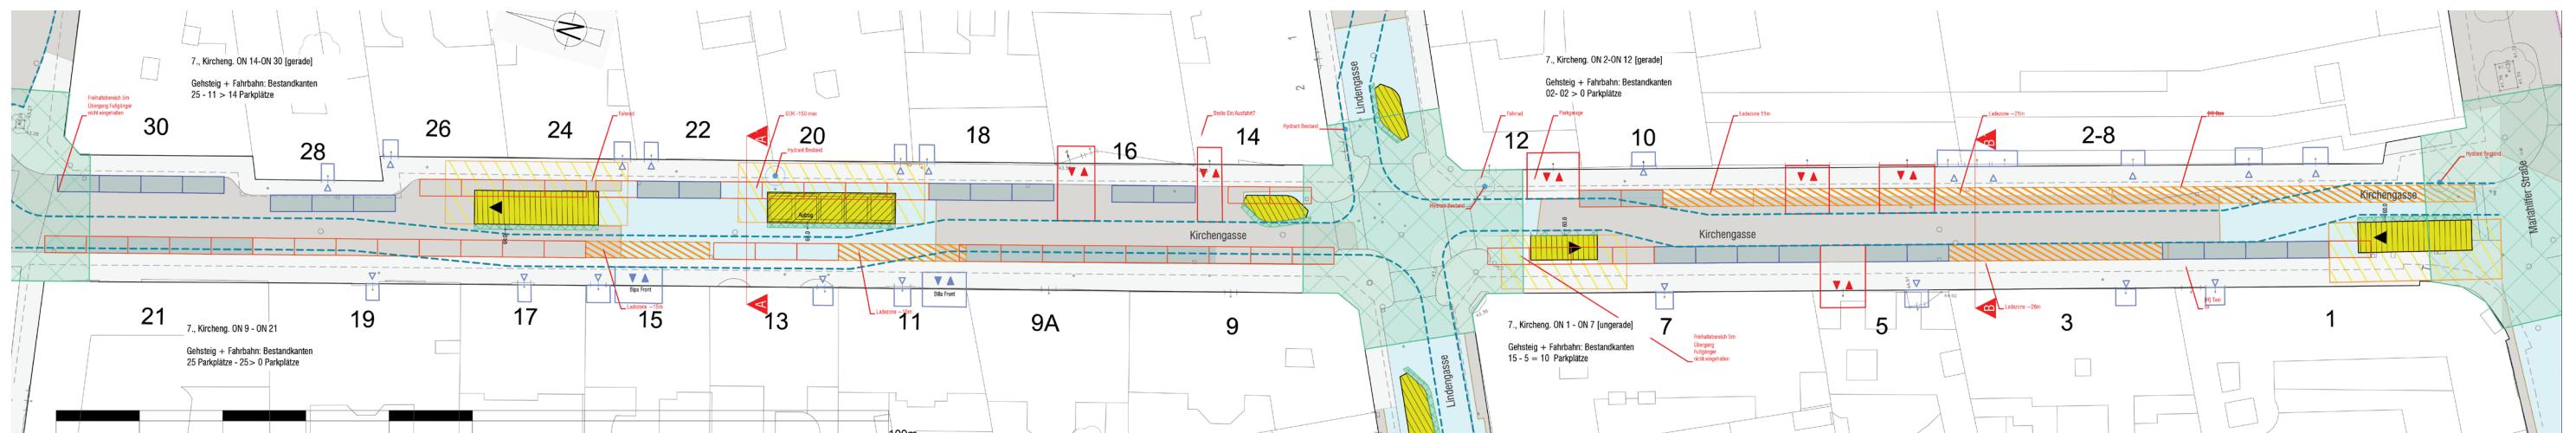
100% Versiegelt

0 Bäume

Bestand

inkl. Planung U-Bahn Zugänge

41-45°C

gefühlte Temperatur PET

11. Juli, 13.00h
